Для лабораторий, использующих
кассеты с реагентами Elecsys **cobas e rack green**
на модуле **cobas e 801**

Дата: 29.06.2022
Исх.: 0431/2906/2022
Ref.: QN-RDS-CoreLab-2021-008 Версия 3

Уведомление по качеству
Касательно тестов Elecsys для cobas e 801:
возможные дефекты на крышках реагентных кассет cobas e rack green

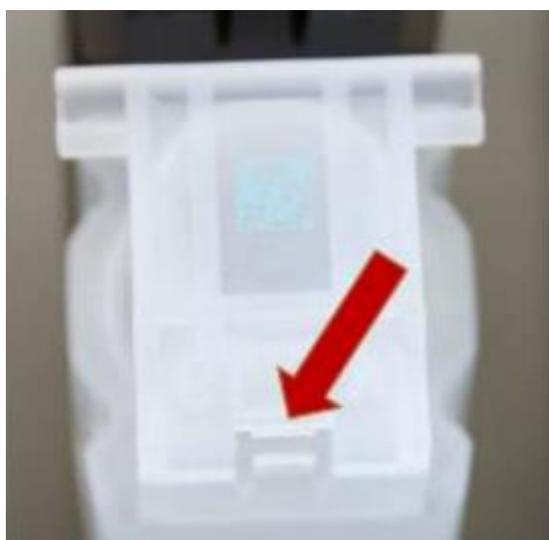
На изображениях ниже показаны деформированные крышки кассеты с реагентом (слева) и неповрежденные крышки (справа):

Кромка крышки со сломанным креплением

После вскрытия упаковки новой кассеты **cobas e rack green**, пожалуйста, проведите визуальный осмотр, чтобы определить, не повреждено ли крепление. В случае обнаружения дефекта не следует использовать реагентную кассету **cobas e rack green** на модуле **cobas e 801**.

- Перед установкой на борт модуля **cobas e 801**: выполните визуальный осмотр крышки каждой кассеты **cobas e rack green** на предмет возможных повреждений.
- Не открывайте вручную защелкивающуюся крышку, проводите визуальный осмотр закрытой реакгентной кассеты **cobas e rack green**.

- Если повреждение обнаружено, кассету **cobas e rack green** нельзя использовать на **cobas e 801**, поскольку эта неисправность может привести к одной из описанных проблем.
- Оформите рекламацию, обратившись в центр поддержки пользователей. При оформлении рекламации просим Вас сослаться на данное Уведомление по качеству и предоставить фото повреждённой кассеты.
- Замена повреждённой кассеты **cobas e rack green** будет предоставлена в рамках обработки рекламации.

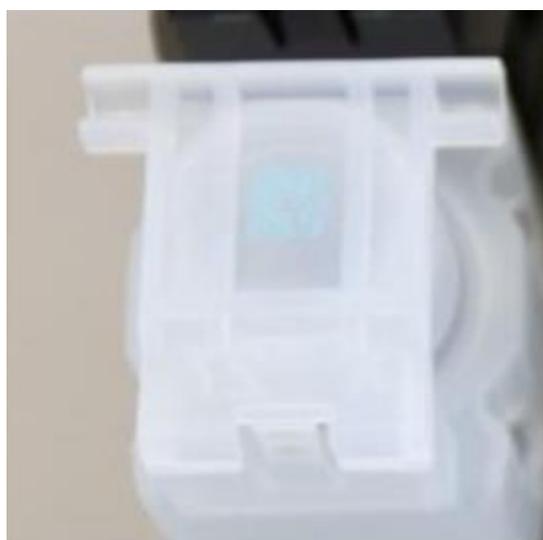
Неповрежденное крепление

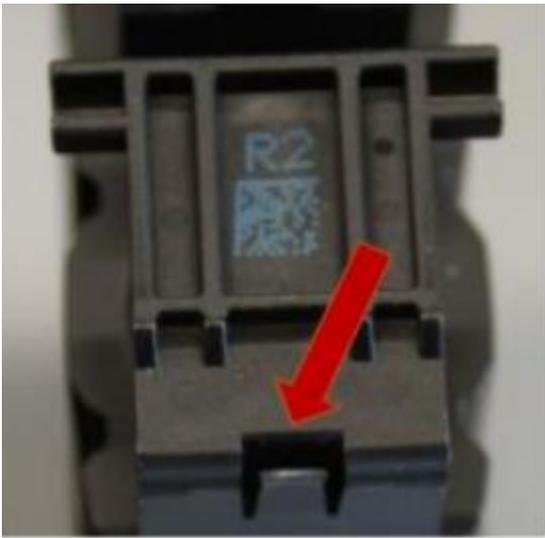
Крышка реагента со сломанным креплением

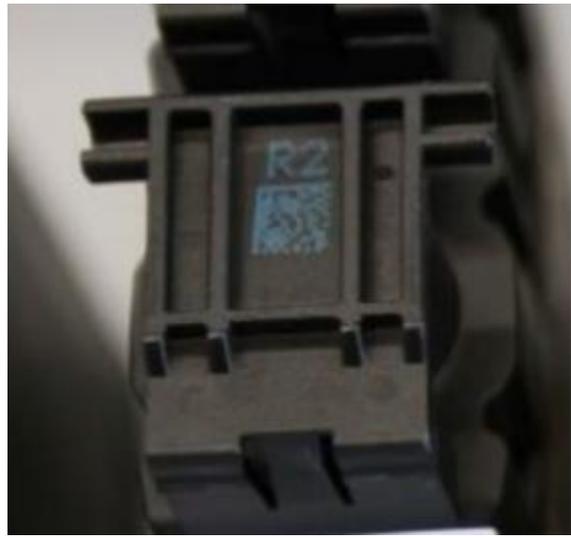
Неповрежденное крепление

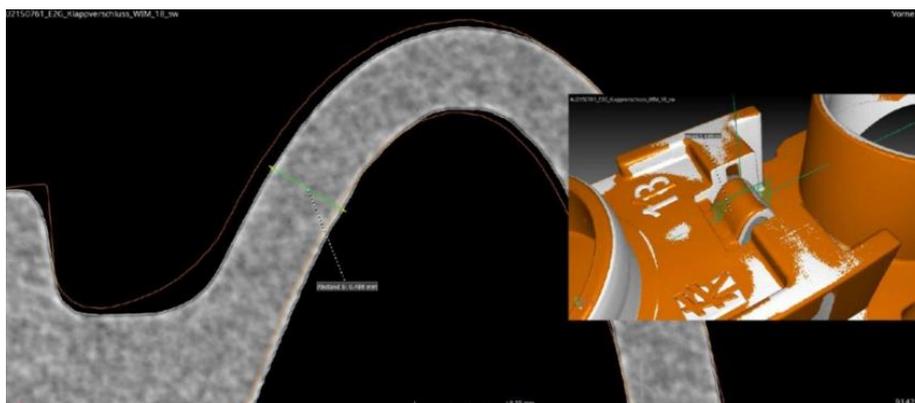
Изменение геометрии (уменьшение толщины крепления) в ходе технической проверки показало, что риск поломки крепления может быть значительно снижен, как показано на КТ-скане крышки **cobas e rack green** кассеты (см. рисунок ниже):

Меры по корректировке толщины крепления реагентной кассеты **cobas e rack green** будут внедрены в производство.

Согласно проведенному анализу, геометрия защелкивающейся крышки требует модификации, что является последним шагом для решения проблем с поломкой креплений. Следовательно, все линии по производству защелкивающихся крышек будут переоборудованы. Это потребует повторной аттестации перед возобновлением процесса производства, что, к сожалению, является трудоемким процессом, снижающим производственную мощность.
